حارة السيباني - بركة الموز

التوثيق وخطة الإدارة

وزارة التراث والثقافة
سلطنة عُمان

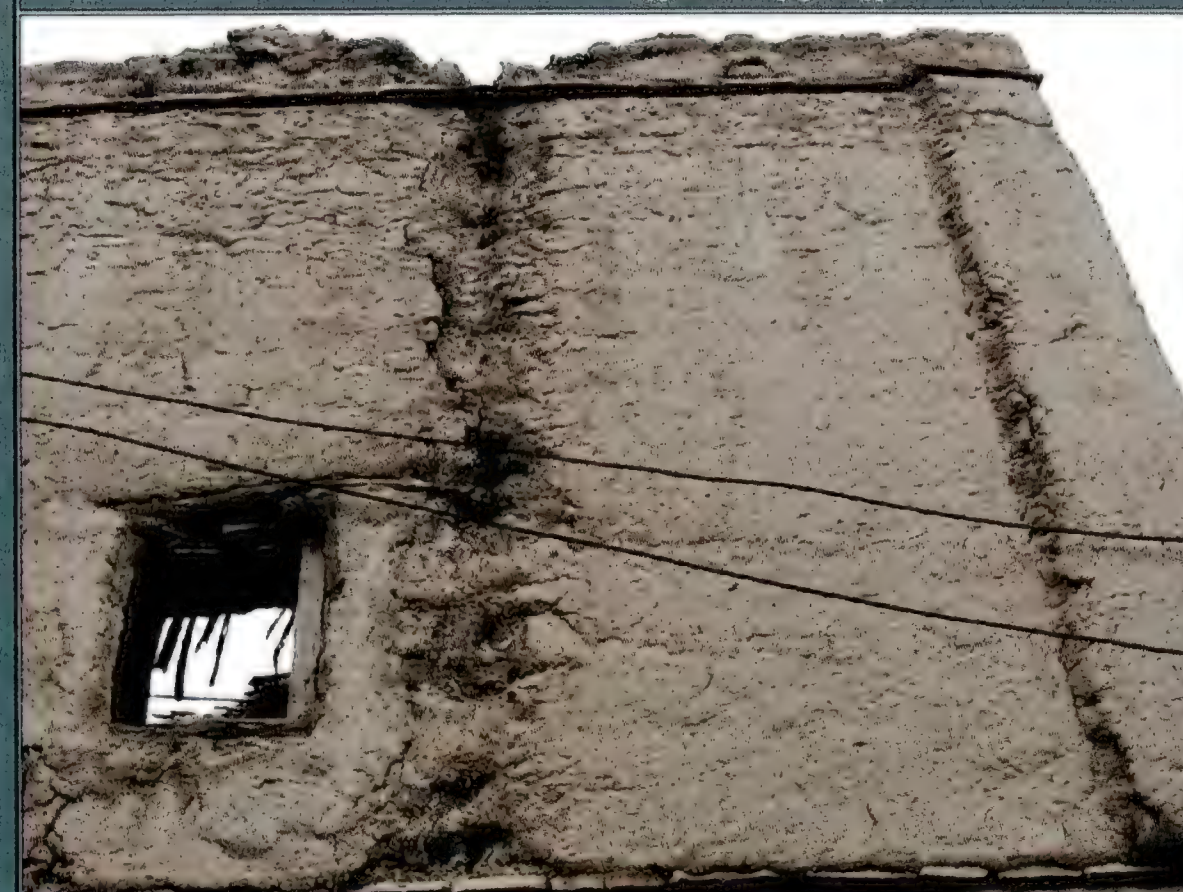
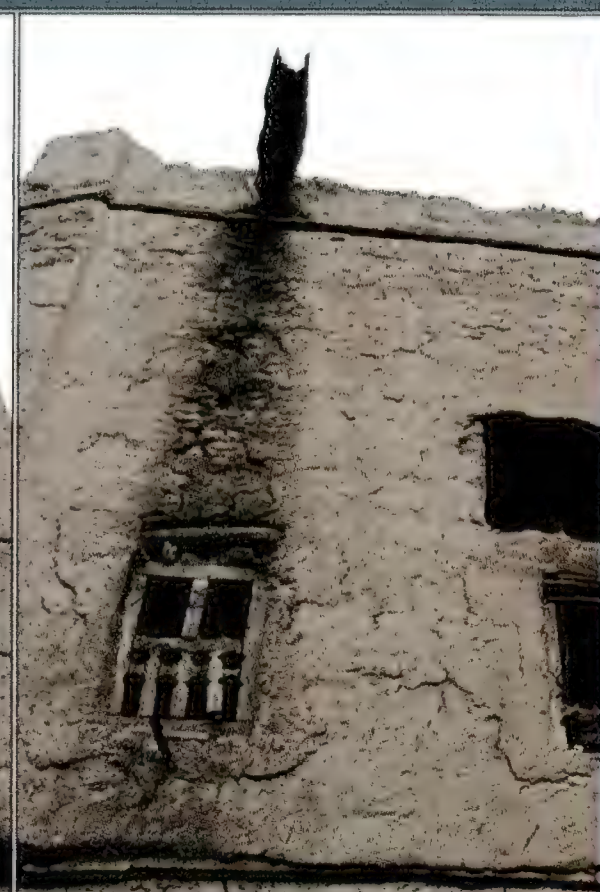
صور للأجزاء المتضررة

مشكلات غير انشائية - تأكل السطح "ب"

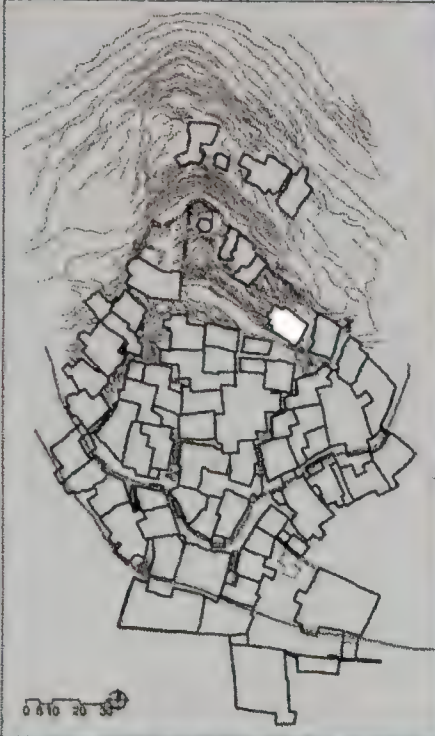
مخطط الأرضية والموقع في المستوطنة

تصدع الجدران

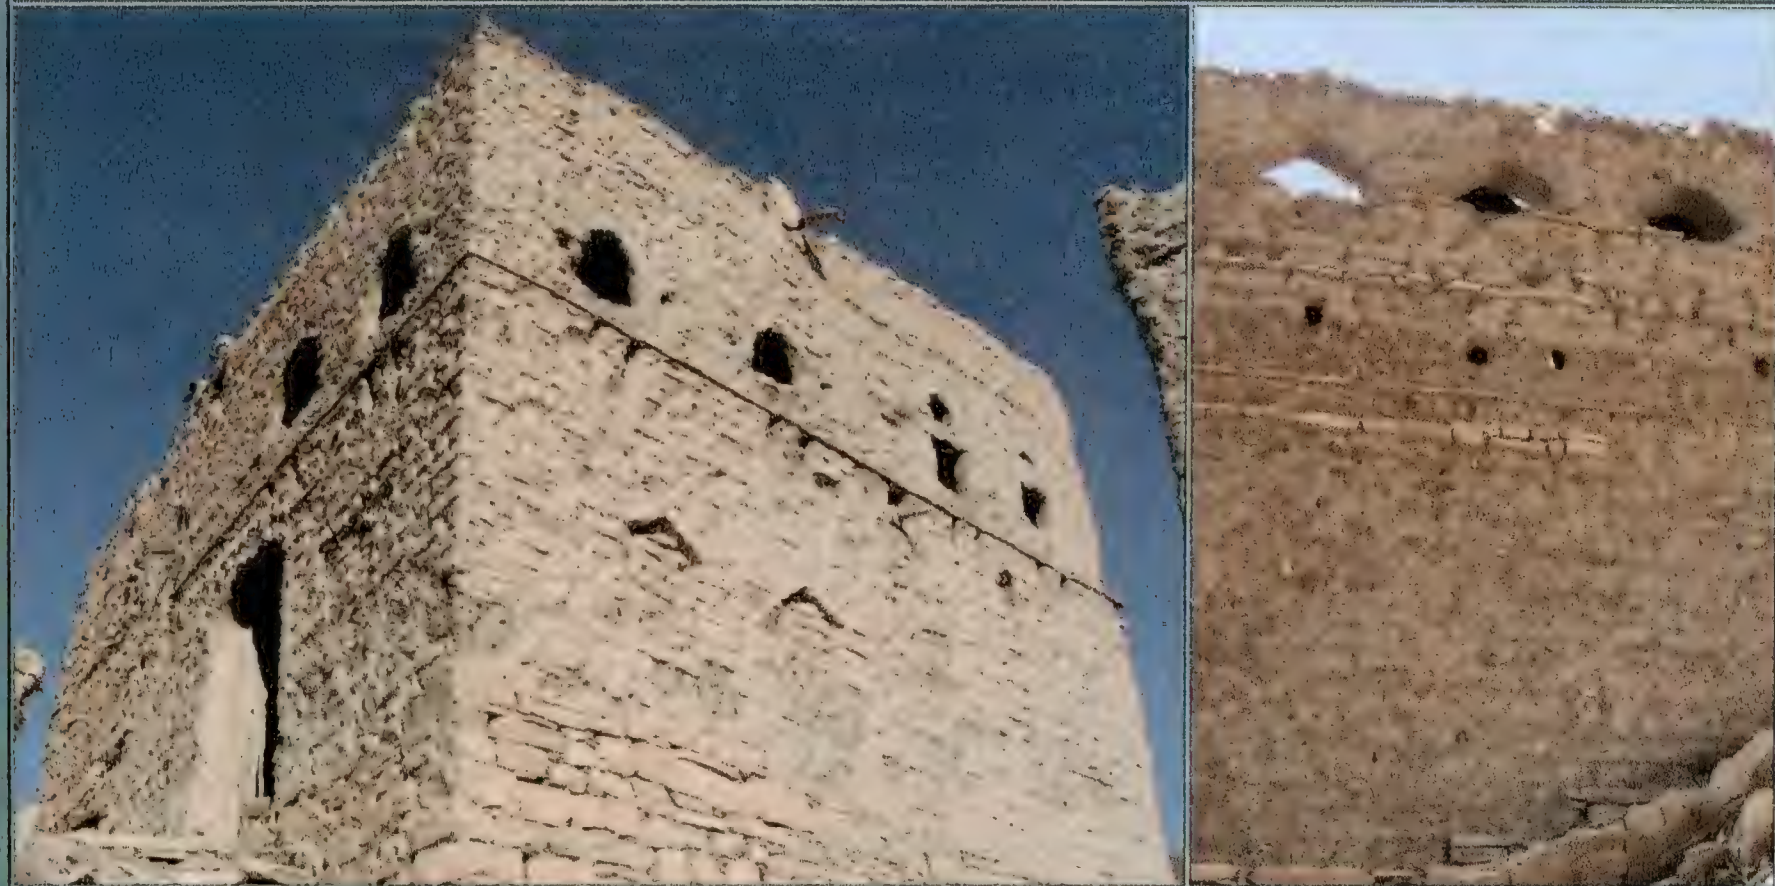
صور للأجزاء المتضمنة

مشكلات غير انشائية - تأكل السطح "د"

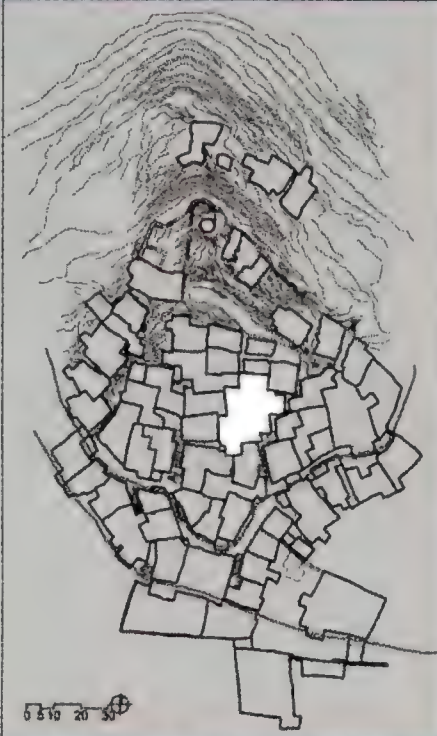
مخطط الأرضية والموقع في المستوطنة

- تآكل السطح "ب"
- تآكل السطح "د"
- انفصال كساء السطح
- "ز"
- تصدع الجدران

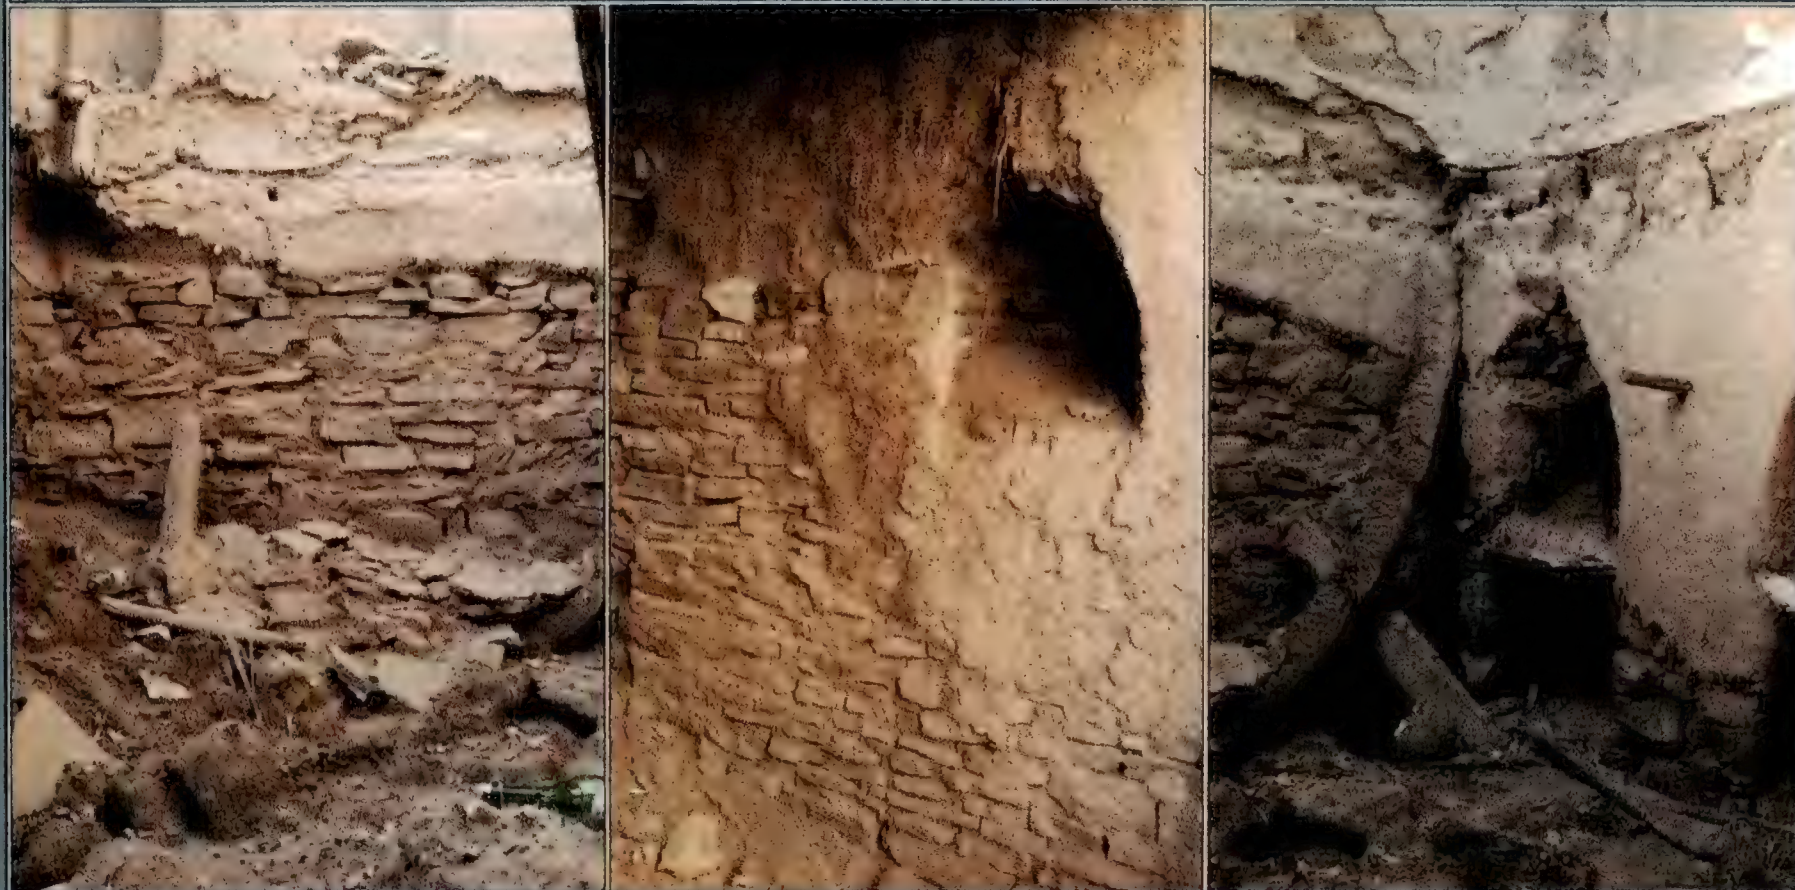
صور للأجزاء المتضررة

مشكلات غير انشائية - انفصال كساء السطح "ب"
